# Zustandserfassung des Zwischenüberhitzers 1 im Kraftwerk Schwarze Pumpe mittels innovativer und effizienter Messtechnik

*Assessment of the condition of reheater 1 at Schwarze Pumpe power station with the use of innovative and efficient measuring equipment*

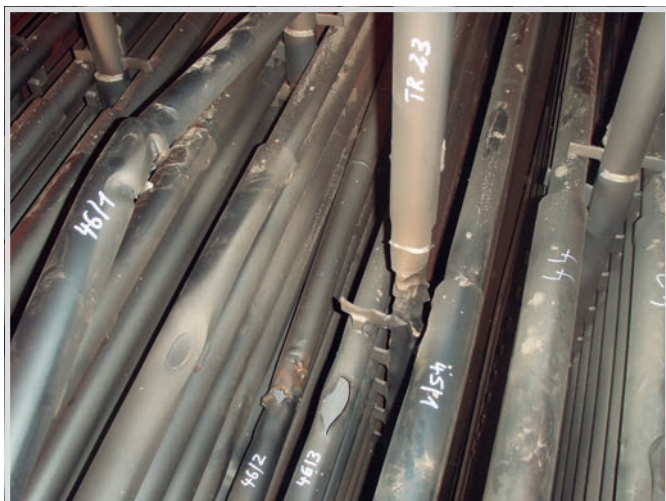
Bild 2. Geschädigte Wärmetauscherrohre im Zwischenüberhitzer 1.

Durch eine ausführliche Schadensuntersuchung wurde festgestellt, dass die vorliegende Verschleißart Erosion darstellte. Aschepartikel wurden im Dampfstrom der Dampfbläser während des Reinigungsbetriebes transportiert und führten zu Materialabtrag an den Rohrleitungen. (Bild 2 und Bild 3)

Als Sofortmaßnahme nach dem letzten Schaden im Jahr 2014 wurden die Einsatzzyklen der Dampfbläser reduziert um weitere erosive Schädigungen zu minimieren. Zur Sicherstellung einer hohen Anlagenverfügbarkeit und der Vermeidung weiterer Schäden wurden eine Zustandserfassung der primären Schadbereiche und die Festlegung weiterer Maßnahmen notwendig. Die primären Schädigungen lagen an den Rohren 2 bis 6 vor. Prägnante Schädigungen an den Rohren 1 konnten nicht ermittelt werden, da diese über eine gesonderte Panzerung verfügen. Es ergab sich eine zu bewertende Rohrlänge von rund 23 km. Die baulichen und örtlichen Gegebenheiten erschwerten die Messungen in der Art, dass zwischen den Rohrscheiben lediglich eine lichte Weite von 70 mm vorlag, sowie Ascheanhaftungen lokal vorhanden waren.

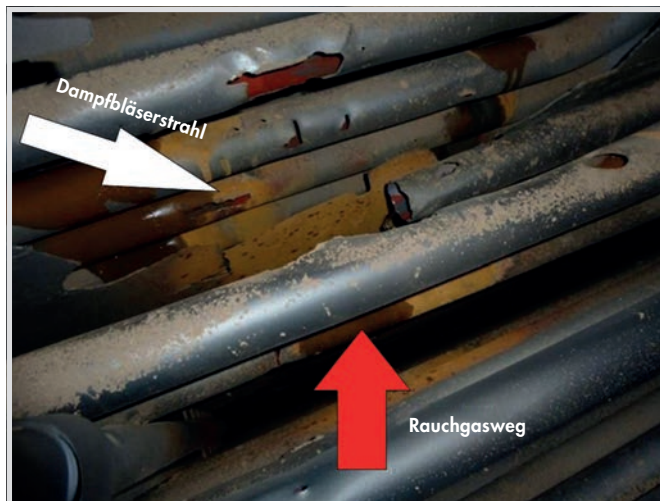
Bild 3. Geschädigte Wärmetauscherrohre im Zwischenüberhitzer 1 mit Medienwegen.

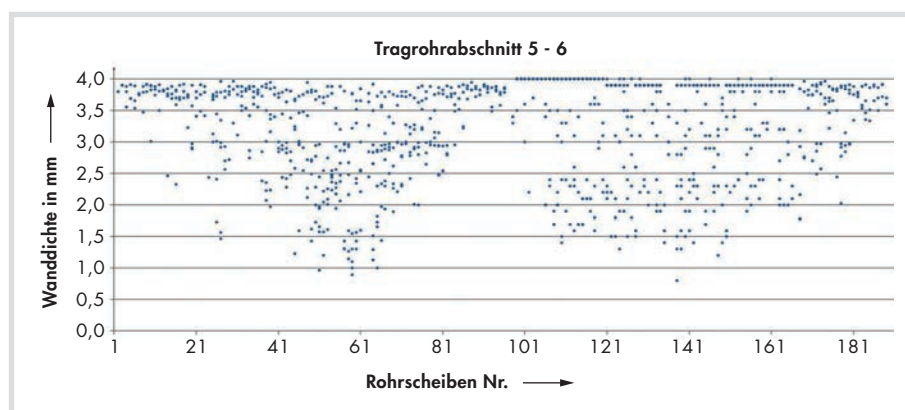
feldgerät in Verbindung mit angepasster Auswertesoftware. Die axiale Auflösung der Messung betrug hierbei rund 2,5 mm in der Rohrlänge. Innerhalb von 14 Tagen wurden alle geforderten Prüfumfänge umgesetzt. Regelmäßige Kalibrierungen der Messtechnik sicherten zuverlässige Ergebnisse. Insgesamt konnten 1.626 kritische Positionen ermittelt werden. Nachfolgend wurden 847 Positionen, durch Passstückwechsel, instandgesetzt, um einen sicheren Betrieb der Kesselanlage zu gewährleisten. Im Rahmen der Instandsetzung erfolgten Durchstrahlungsprüfungen an allen Schweißnähten, welche im Rahmen der Rohrwechsellumfänge gefertigt wurden. Die ausstehenden 779 Positionen werden im Jahr 2018 gewechselt, um eine langfristige Anlagensicherheit und Anlagenverfügbarkeit zu gewährleisten. (Bild 7)

Bild 7. Darstellung der Wanddickenverteilungen.
